Classificação e diagnóstico do estado de conservação de uma via em pavimentação asfáltica do município de Caruaru, Pernambuco, Brasil

Classification and conservation diagnosis of an asphalt paving road in the city of Caruaru, Pernambuco, Brazil

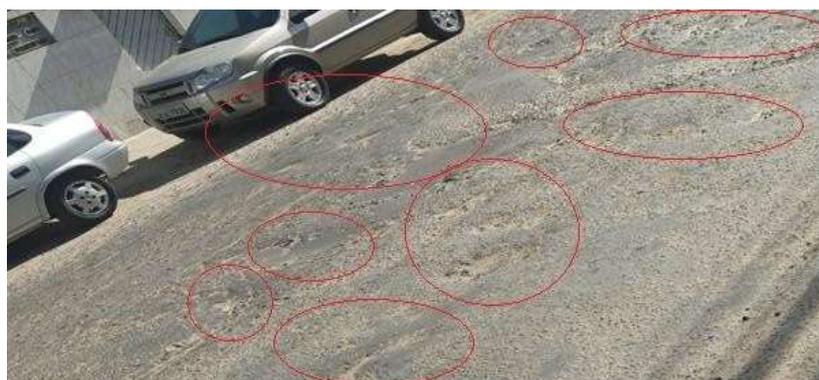
As panelas, comumente chamadas de “buracos”, foram um dos principais e mais prejudiciais danos patológicos encontrados na avenida, pois além de atrapalhar o fluxo do trânsito na via ainda são um risco à segurança dos usuários. Foram detectadas pequenas manifestações desse tipo patológico ao longo do trecho analisado (Figura 1), apesar da maioria possuir pequenas dimensões, elas ganharam destaque por aparecerem com outras patologias ao seu redor, além de ficarem próximas à pontos comerciais.

Figura 1. Panelas da Avenida Maria Merandoilina.

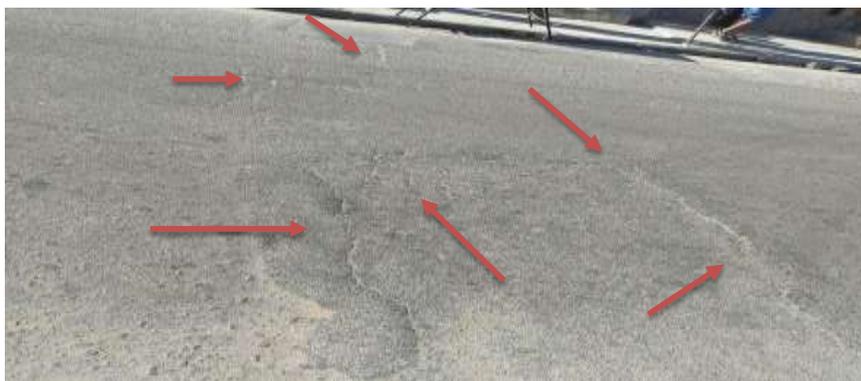
Na Figura 2, pode-se notar as trincas isoladas, geralmente vistas como patologias simplórias, entretanto, podem vir a se modificarem e evoluírem, ao se agruparem e se transformarem em trincas couro-de-jacaré, que se trata de um agrupamento de diversas trincas. Durante o levantamento, as trincas isoladas, aparecem em menor quantidade, apenas em 06 pontos ao longo da avenida.

Figura 2. Trincas isoladas da Avenida Maria Merandoilina.

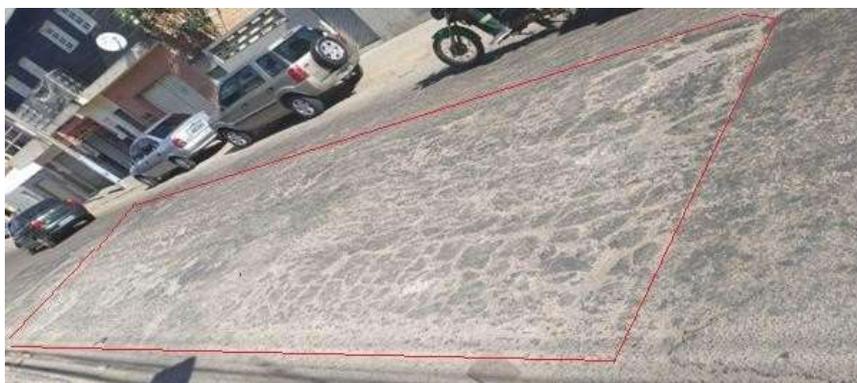
Já as trincas couro-de-jacaré, conforme a Figura 3, foram observadas por toda a via e em longos trechos ininterruptos, apresentando trechos com longas anomalias e extremamente críticos.

Figura 3. Trincas couro de jacaré da Avenida Maria Merandoilina.

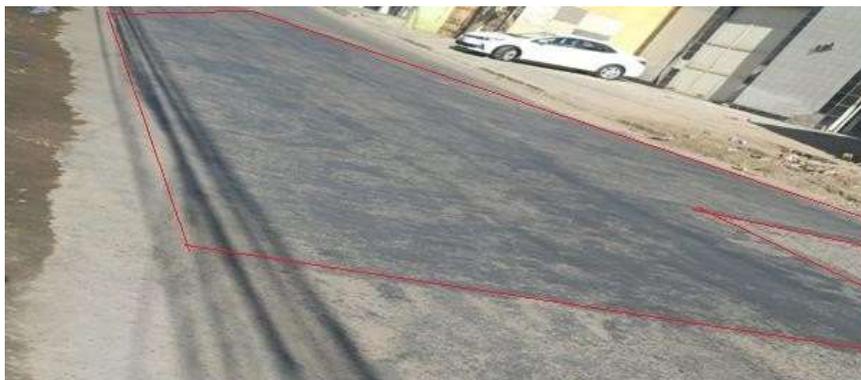
Identificou-se os remendos, definidos por Adlinge e Gupta (2013) como uma parcela da pavimentação que precisou ser retirada e substituída afim de mitigar outras patologias bem como para cobrir alguma vala de serviço público, diversas vezes ao longo da via de estudo. Onde em alguns pontos utilizaram os remendos afim de reparar danos anteriores (Figura 4), evidenciando o elevado índice de desgastes e imperfeições presentes na avenida devido à sua quantidade de repetições no decorrer do trecho.

Figura 4. Remendos da Avenida Maria Merandoilina

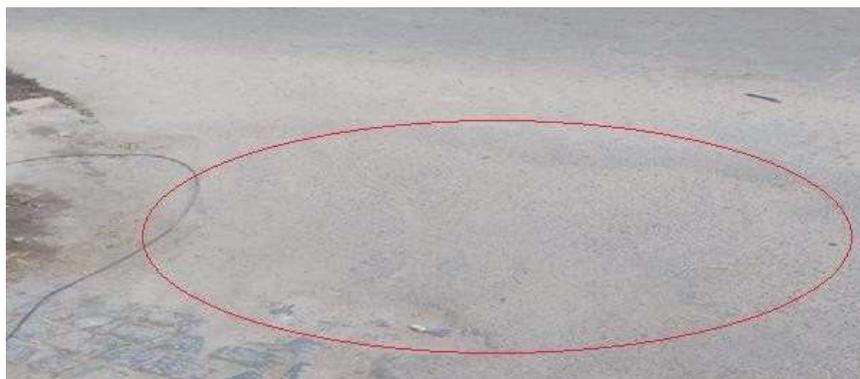
Rebaixamentos na via, como ilustrado na Figura 5, onde é perceptível o desnivelamento da pista, apareceram com pouquíssima frequência, provavelmente pela ausência de adensamento das camadas inferiores bem como devido ao elevado índice de carregamento atuante ali, ocasionando assim um rebaixamento na avenida. Segundo Silva (2008), as principais causas dessa patologia são: o excesso de carga, o alto fluxo veicular e as altas temperaturas.

Figura 5. Afundamento da Avenida Maria Merandoilina.

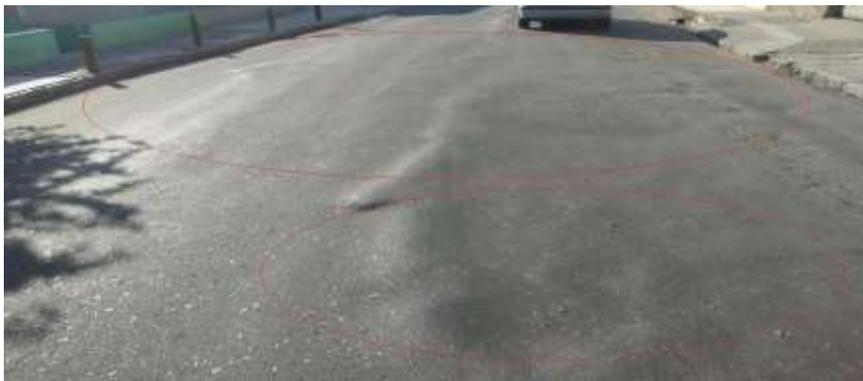
Observou-se diversos pontos de ondulação ao longo do trecho em suas camadas superiores (Figura 6), que nada mais é o movimento plástico da camada de revestimento, ou seja, é uma deformidade na superfície da via com formato de “ondas” advindas do elevamento da malha asfáltica seja por: má excusão de projeto, concreto de baixa qualidade, problemas no solo ou até mesmo por frenagem constante de veículos pesados (Vila Betume, 2021). De acordo com Rocha (2009), necessita realizar a fresagem e o recapamento para mitigar esse tipo de dano patológico.

Figura 6. Ondulações da Avenida Maria Merandoilina.

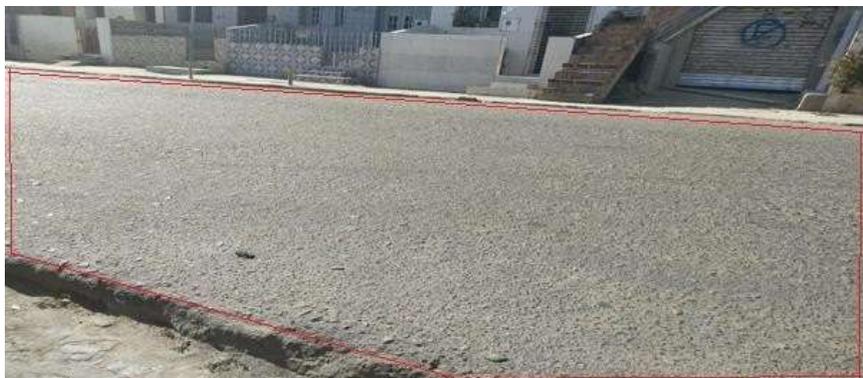
A Figura 7 demonstra o desgaste superficial da avenida, que é um tipo patológico que é ponto de partida para outras patologias, visto que se trata do resultado do constante arrancamento do agregado do pavimento (CNT, 2018). Foi observado em abundância por todo o trecho de estudo, tendo sido visto em pequenas e grandes escalas, danificando a via e causando desconforto ao fluxo por todo o trecho. Causado principalmente pela redução da ligação e a baixa da adesividade entre o agregado e o ligante, bem como a existência de água na parte interna do revestimento e falhas na execução devido às más condições climáticas e até mesmo na manipulação do material asfáltico nos serviços por penetração (DNIT, 2005).

Figura 7. Desgaste do pavimento da Avenida Maria Merandoilina.

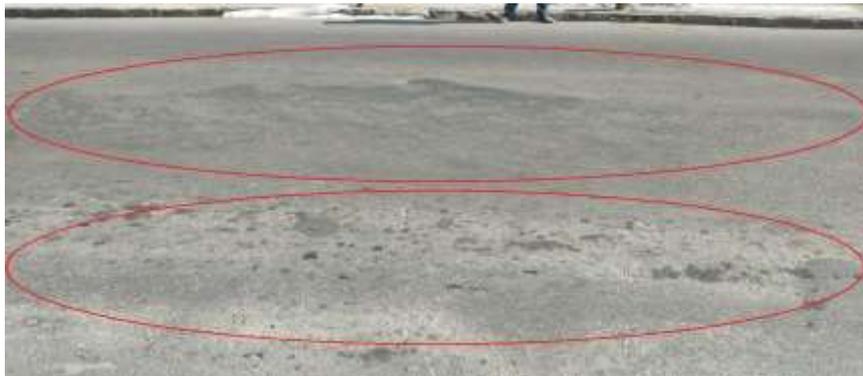
No começo da via, apesar da pouca frequência, as exsudações (Figura 8) receberam destaque, pois apesar de serem visualizadas apenas em 4 casos, apareceram juntamente com ondulações ou escorregamentos próximos, advinda provavelmente, conforme cita Pinheiro (2019), pelo excesso de ligantes no asfalto e por meio de altas temperaturas que fazem com que esses ligantes, por não conseguirem ocupar espaços vazios ou apenas pelo seu excesso, migrem para a superfície da pista de rolamento provocando desconforto visual aos usuários.

Figura 8. Exsudações da Avenida Maria Merandoilina.

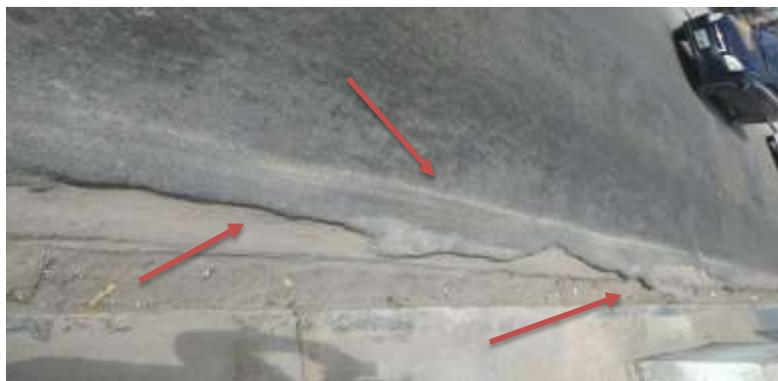
Assim como as exsudações, os escorregamentos (Figura 9), tipo de patologia que provoca um desnivelamento nas laterais da pavimentação, provocados provavelmente pela ausência de aderência entre as camadas de revestimento e a subjacente ou até mesmo devido à baixa resistência do material asfáltico utilizado. (Ramos, 2017) Essas falhas costumam aparecer geralmente em locais de frenagem e de intersecções, ainda de acordo com Ramos (2017), pois a movimentação de veículos tende a causar o deslizamento ou a deformação da massa asfáltica, devido sua baixa aderência ou resistência. Os escorregamentos apareceram em maior frequência no início da via, nas proximidades da ponte, tornando bastante visível essa falha na estética da avenida, causando desconforto visual aos seus usuários.

Figura 9. Escorregamentos da Avenida Maria Merandoilina.
