Gerenciamento e caracterização dos recursos hídricos na comunidade do Barro Preto no município de Santa Maria de Itabira MG

Management and characterization of water resources in the community of Barro Preto in the municipality of Santa Maria de Itabira MG

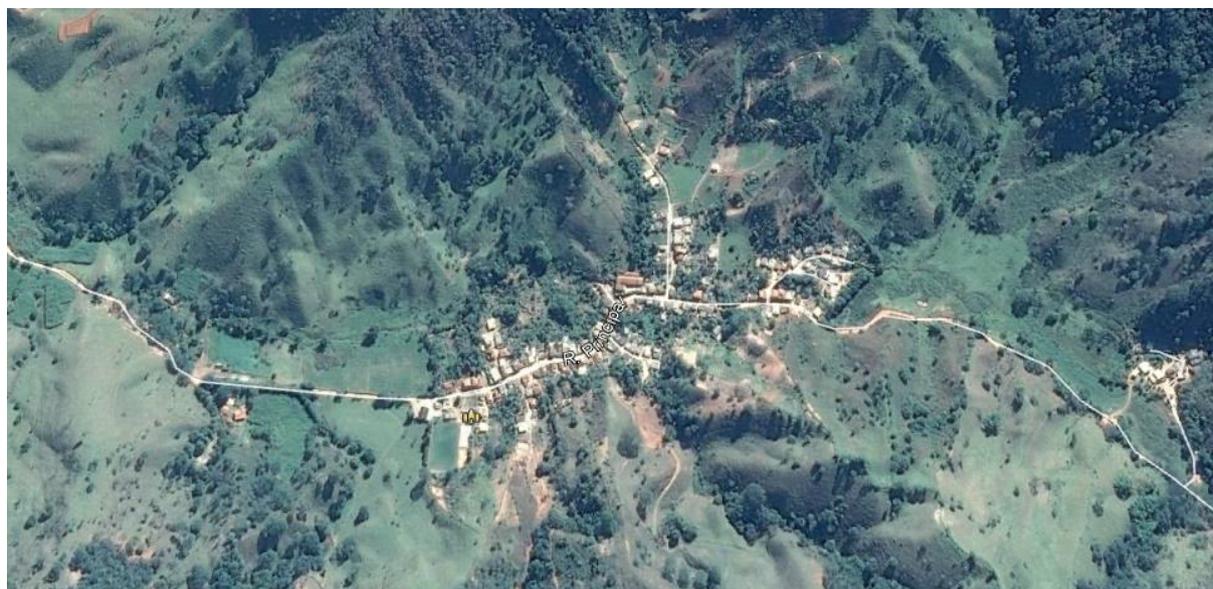
A comunidade é urbanizada por uma rua principal e duas ruas secundárias conforme a imagem 1. O acesso ao conjunto é viabilizado por meio de estradas de terra, tornando o acesso difícil durante os períodos chuvosos.

Figura 1: Imagem de Satélite da Comunidade do Barro Preto no ano de 2018.

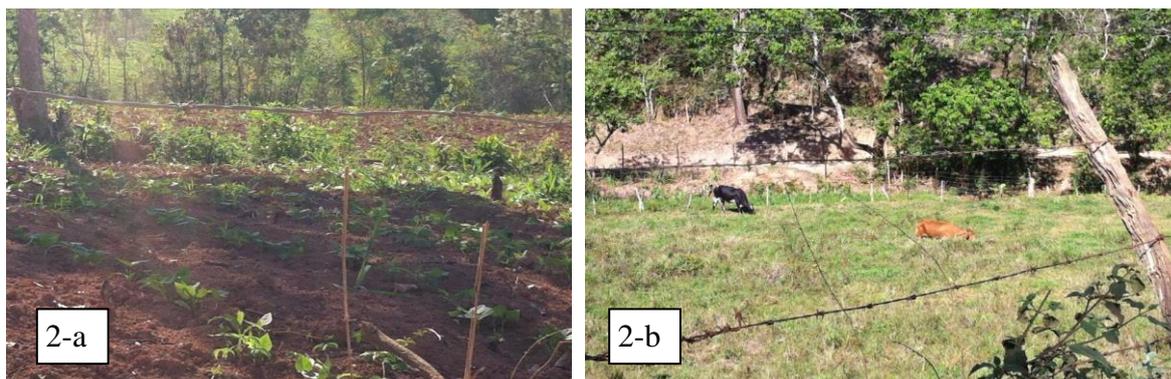
de eucalipto e cultivos subsistentes de feijão, milho, cana-de-açúcar e banana, conforme demonstrado pela Figura 2-a. Esses cultivos, estão presentes por toda extensão a jusante do córrego e na comunidade.

Figura 2-a,b: Atividade Agrícola e Pecuária Próximo ao Manancial do Barro Preto.

Em análise de campo, observou-se que o gado consome a água diretamente do córrego do Barro Preto, pisoteando o leito do rio e as áreas ciliares. A presença dos bovinos na proximidade do rio também propicia modificações relevantes nas características biológicas das águas, uma vez que estes animais defecam diretamente no manancial.

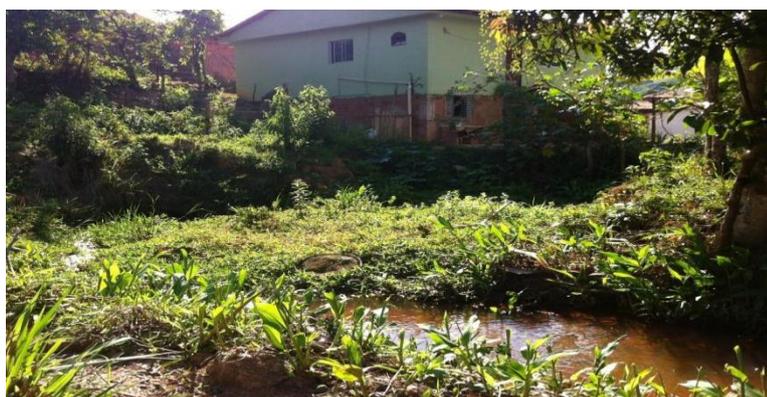
O corpo hídrico que abastece a comunidade do Barro Preto passa a poucos metros das casas (Figura 3), proporcionando o despejo direto de esgoto pelos residentes, devido à ausência de um tratamento completo e ligações corretas no direcionamento dos efluentes domésticos.

Figura 3: Proximidade do Córrego com Casas da Comunidade do Barro Preto

A proximidade das casas do Barro Preto com o corpo hídrico que abastece a comunidade, serve de incentivo para que haja lançamentos clandestinos do esgoto diretamente no córrego. Fator que poderia ser descontinuado com investimentos em saneamento básico comunitário, como o incentivo à construção de fossas sépticas em todas as casas ou ainda a criação de uma miniunidade de tratamento de esgotos.

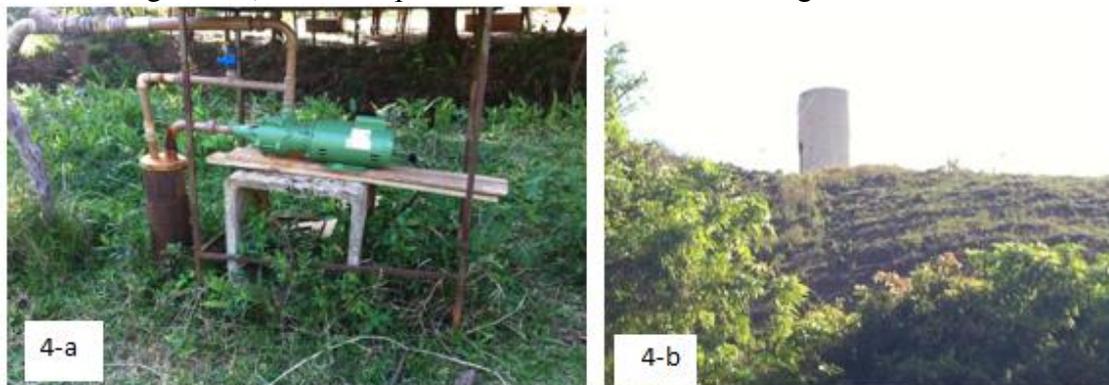
A cota de recalque de cada bomba é aproximadamente de 25 metros (figura 4-a), sendo que a bomba dos terrenos de captação está a aproximadamente 100 metros da caixa d'água (figura 4-b) e a segunda bomba a 400 metros da caixa d'água, conforme secretaria de meio ambiente do município.

Figura 4-a,b: Bomba para abastecimento e Caixa d'água comunitária.

Ainda de acordo a Prefeitura Municipal de Santa Maria de Itabira MG, o abastecimento da comunidade do Barro Preto ocorre por meio de bombeamento de nascente e poços artesianos: a água da nascente do córrego Barro Preto abastece parte da comunidade, e, a população não beneficiada com a água por bombeamento, possui o abastecimento viabilizado por meio de poços artesianos.
