Patologias em estruturas de concreto armado: Diagnóstico, intervenções e estudo de caso em edifício comercial

Pathologies in reinforced concrete structures: Diagnosis, interventions and case study in a commercial building

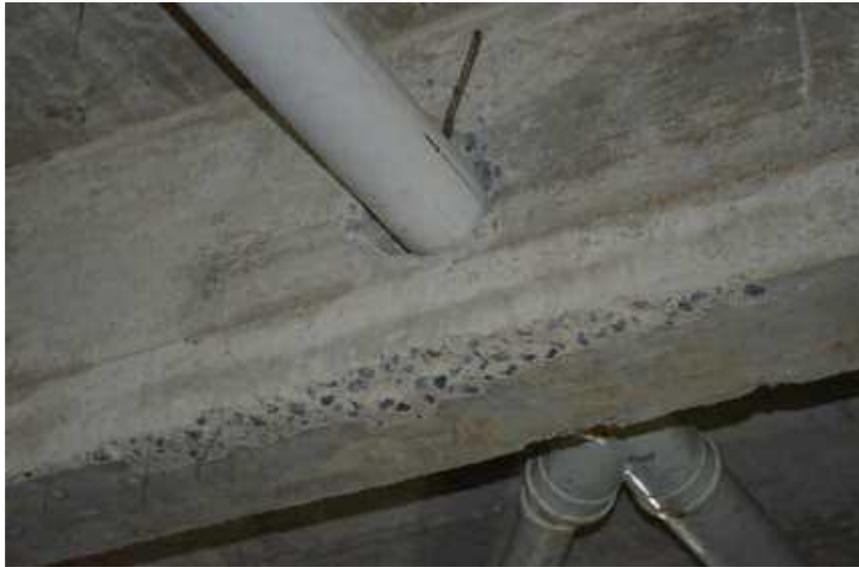
A borda da abertura apresentava microfissuras e a armadura longitudinal superior estava parcialmente seccionada, aumentando o risco de falha localizada. Visualize a Figura 1.

Figura 1 – *Viga com perfuração indevida e rompimento de estribo.*

A solução técnica consistiu em reforço com chapas metálicas fixadas com epóxi ou parabolts, restaurando a seção resistente. Recomendou-se monitoramento periódico e compatibilização entre os projetos, conforme a ABNT NBR 15965:2020.

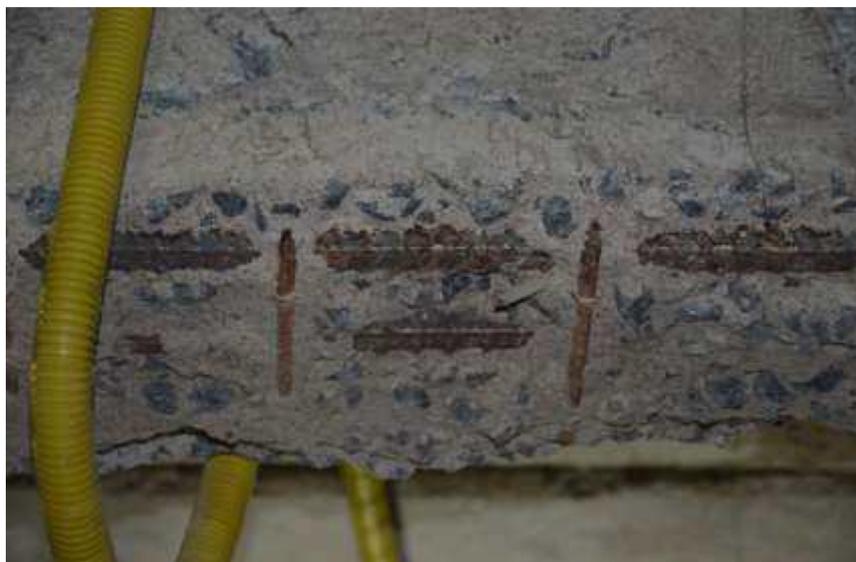
As estruturas de concreto armado apresentam ocorrências de corrosão das armaduras, devido aos seguintes processos desencadeadores: cobrimento insuficiente da armadura; concreto poroso; existência de anomalias no concreto; utilização de adesivos à base de cloretos; ataque externo de cloretos e outros agentes químicos (Ambrósio, 2004, p. 18).

Figura 2 – *Viga de sustentação da laje do pavimento garagem.*

A recomendação técnica incluiu jateamento de sílica nas armaduras, passivação e aplicação de argamassa compatível com o substrato. O reparo deve considerar a espessura de revestimento conforme a classe de agressividade ambiental (NBR 6118:2023) e inserir-se em um plano de manutenção preditiva (NBR 5674:2012).

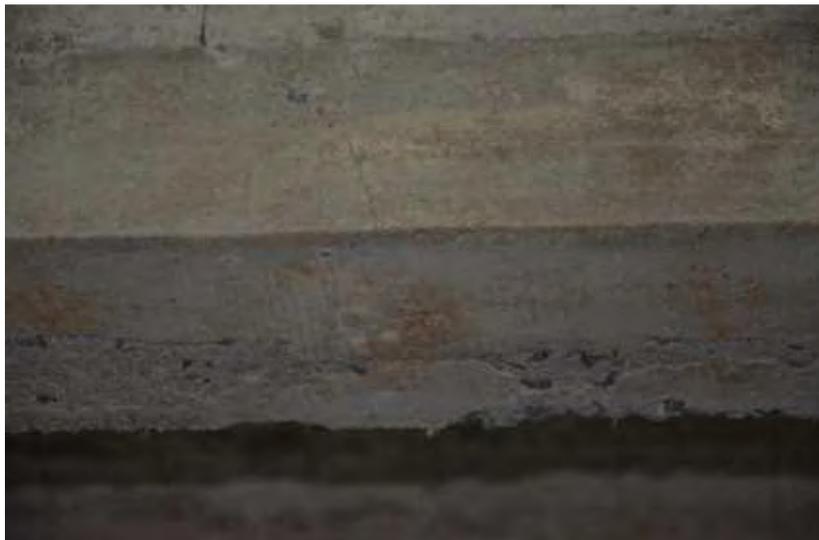
Foi identificada uma fissura vertical na parte inferior de viga central, associada à sobrecarga ou alteração não prevista de uso, de acordo com a Figura 3.

Figura 3 – Trinca em viga de sustentação da laje do pavimento garagem.

As fissuras indicam deformações incompatíveis com o projeto original. Trincas com abertura superior a 0,3 mm já requerem intervenção, conforme NBR 6118:2023. A solução incluiu selagem com resina epóxi e reavaliação da carga solicitante.

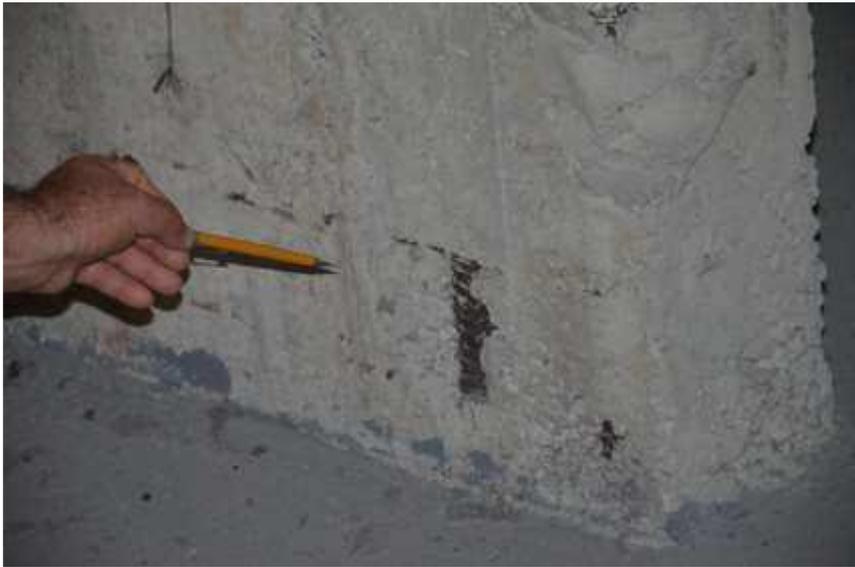
A falta de vibração do concreto é uma das principais causas de segregação e formação de vazios nos elementos estruturais, comprometendo sua capacidade resistente e durabilidade (Helene & Pereira, 2015, p. 45).

Figura 4 – Base de pilar no pavimento garagem.

O reparo consistiu em escarificação da região danificada, limpeza das armaduras com jateamento e preenchimento com argamassa especial de alta aderência (“dry pack”), conforme recomendações de Souza e Ripper (1998).
