Estudo de proteção contra corrosão em armaduras de aço da construção civil

Corrosion protection study in construction steel armor

Resumo

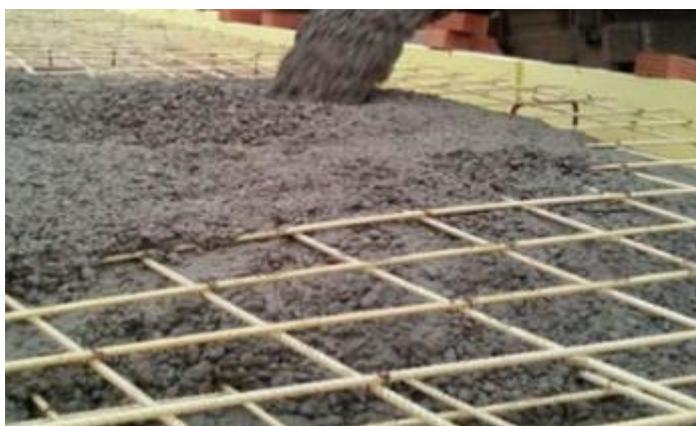
Figura 1: Elaboração de uma viga, tendo a estrutura metálica envolvida por concreto.

Como ilustrado na Figura 1, as estruturas metálicas ficam em contato com o concreto, que de acordo com sua elaboração pode ficar mais ou menos poroso, o que no longo prazo acaba ocasionar em severos problemas provenientes da corrosão.

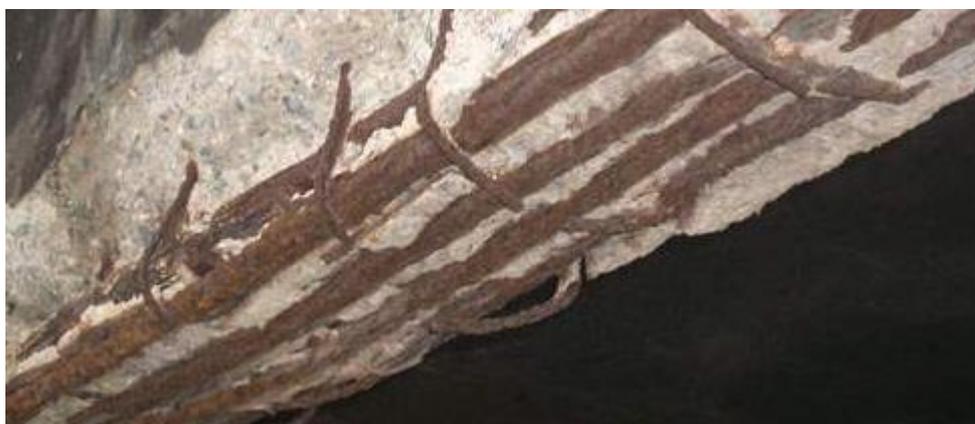
Figura 2: Exemplo de uma viga em um edifício, que sofre oxidação com o passar do tempo, comprometendo a estrutura.

Como ilustrado na Figura 2, pode ser visto que quando exposta a umidade, mesmo que de forma lenta e gradual, a estrutura metálica sofre com a oxidação o que compromete toda a sustentação na qual ela realiza.

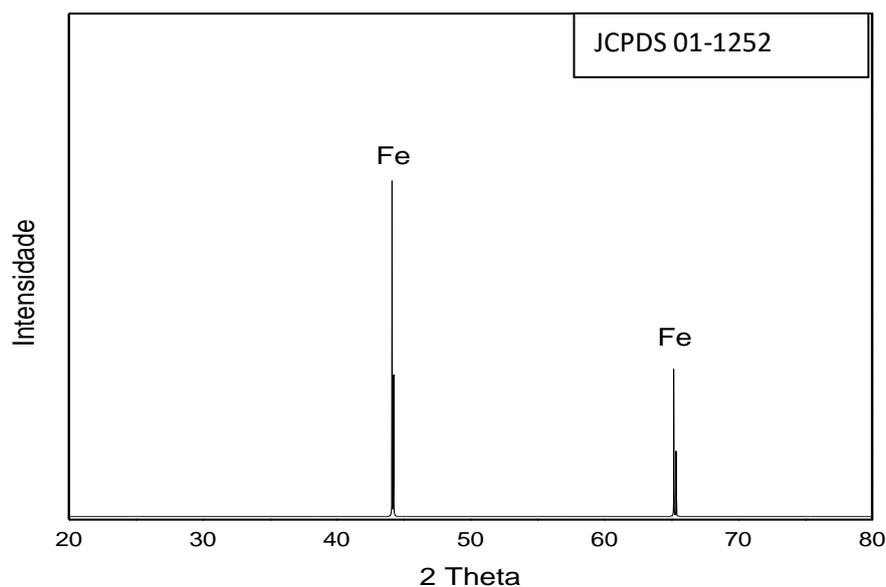
Figura 3: Difração de raio x da barra de aço antes da análise.

Com base em descrições de raio x, baseado em trabalhos publicados por SALOMÃO, P. E. A. (2017) na área de materiais, pode ser interpretado que a difração de raio x picos característicos de ferro metálico na difração de raios-X, que se encontram em 44° e 65°. Esses picos indicam a presença de grande parte de ferro, que no caso do perfil de ferro, se encontra na forma de uma liga metálica entre ferro e carbono de acordo com a ficha cristalográfica JCPDS 01-1252.

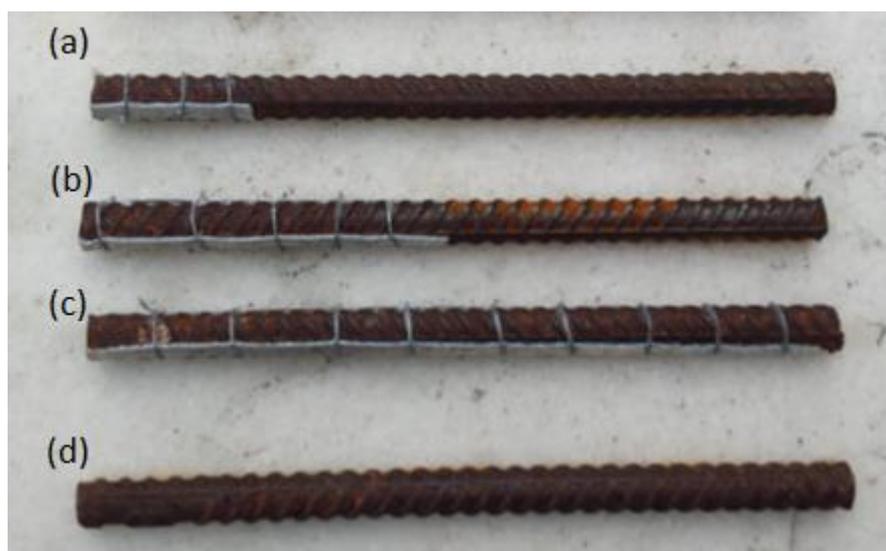
Figura 4: Barras de aço com diferentes quantidades de magnésio (Mg) para o estudo da proteção.

O desenvolvimento do experimento se deu protegendo as amostras de perfil com uma fita do metal magnésio (Mg) como verificado na Figura 4, na qual em pouco tempo de exposição, os perfis de ferro começaram a oxidar.

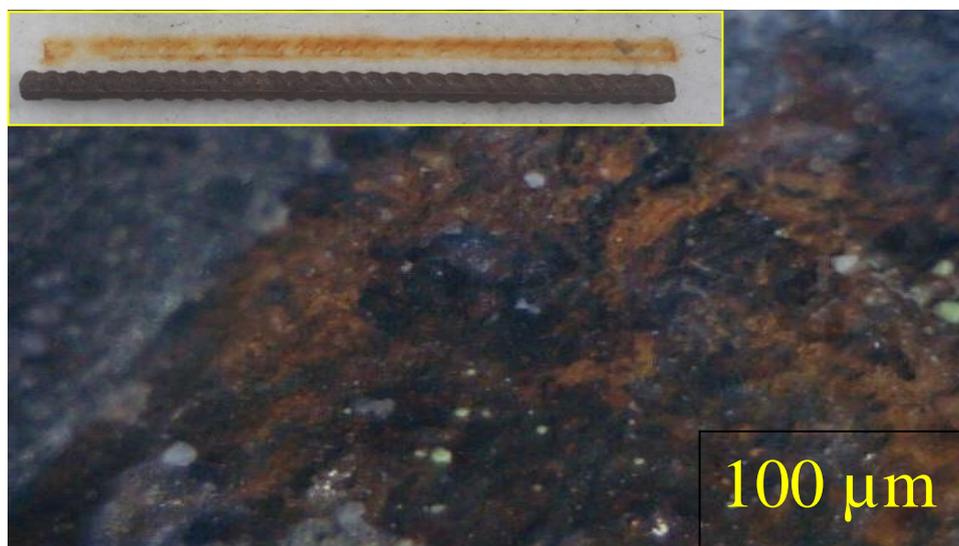
Figura 9: Metalografia da superfície da barra de aço, no local que não existia proteção com a fita de magnésio.

Visualmente pode ser visto que as amostras das barras de aço, sofreram oxidação em sua superfície, e essa oxidação se iniciou onde termina a proteção com a fita de magnésio. Por

imagem metalográficas, como ilustrado na imagem 8, pode ser visto que existe uma camada mais alaranjada, indicando a presença de ferrugem (Fe_2O_3).

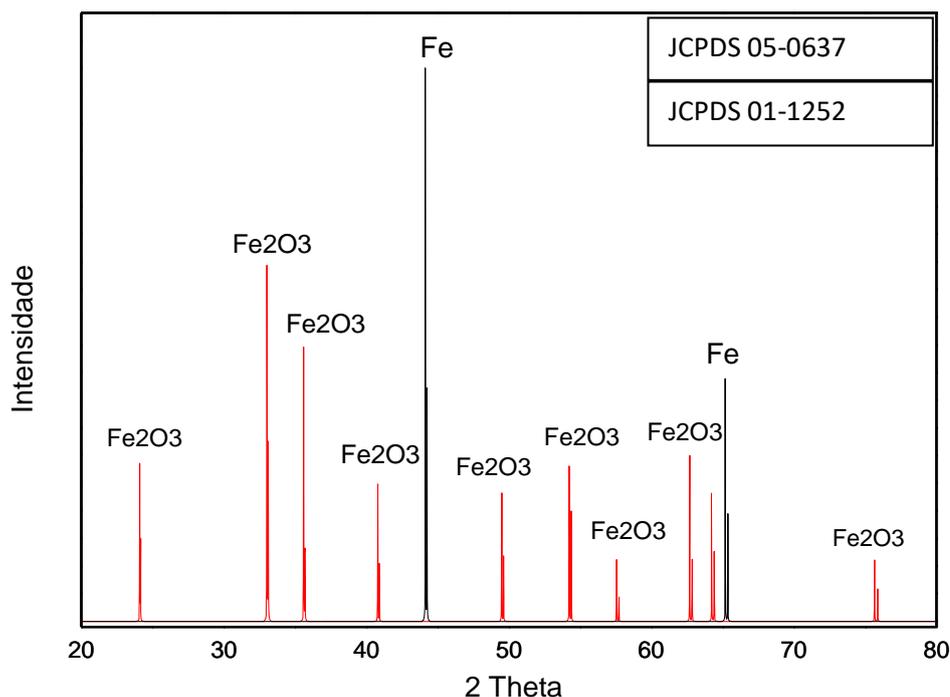
Figura 10: Difração de raio x da superfície oxidada.

Pela difração de raio x da superfície oxidada, pode-se comprovar a presença de óxido de ferro (JCPDS 05-0637), que como ilustrado no gráfico estão presentes junto com o ferro (JCPDS 01-1252), presente inicialmente na barra de aço.

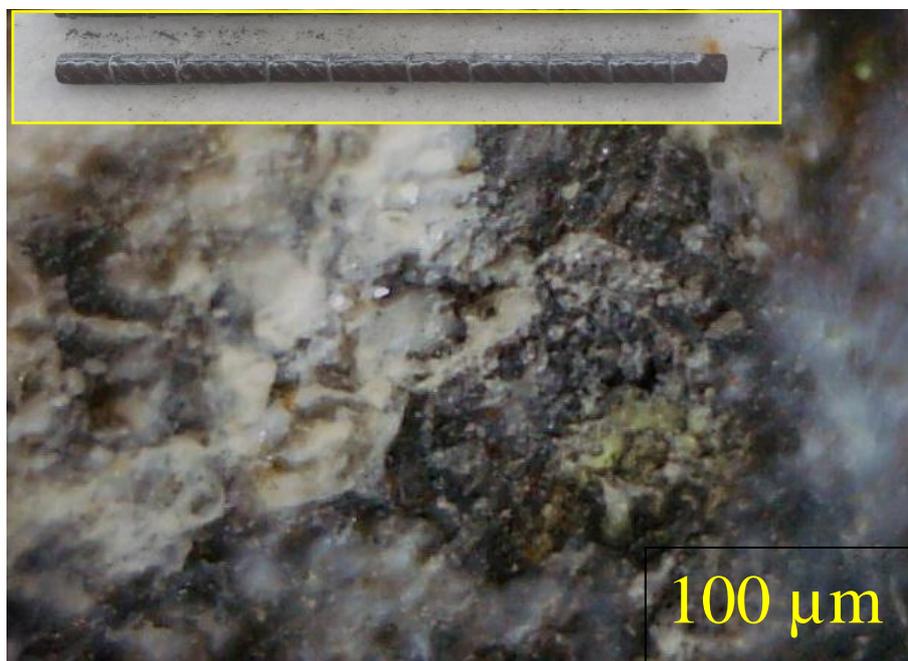
Figura 11: Metalografia da parte da barra de aço que ficou em contato com a fita de magnésio.

Superficialmente pode ser visto que a barra de aço não apresentou camada de coloração laranja, característica de ferrugem (Fe_2O_3). Em proteção catódica de ligas metálicas, é utilizado um outro metal denominado de sacrifício. Na situação do experimento foi utilizado o magnésio (Mg), que por estar exposto as condições de intemperismo, sofreu uma oxidação, produzindo o óxido de magnésio, que acabou protegendo a barra de aço. Isso pode ser confirmado pela difração de raio x, ilustrado no gráfico 3.

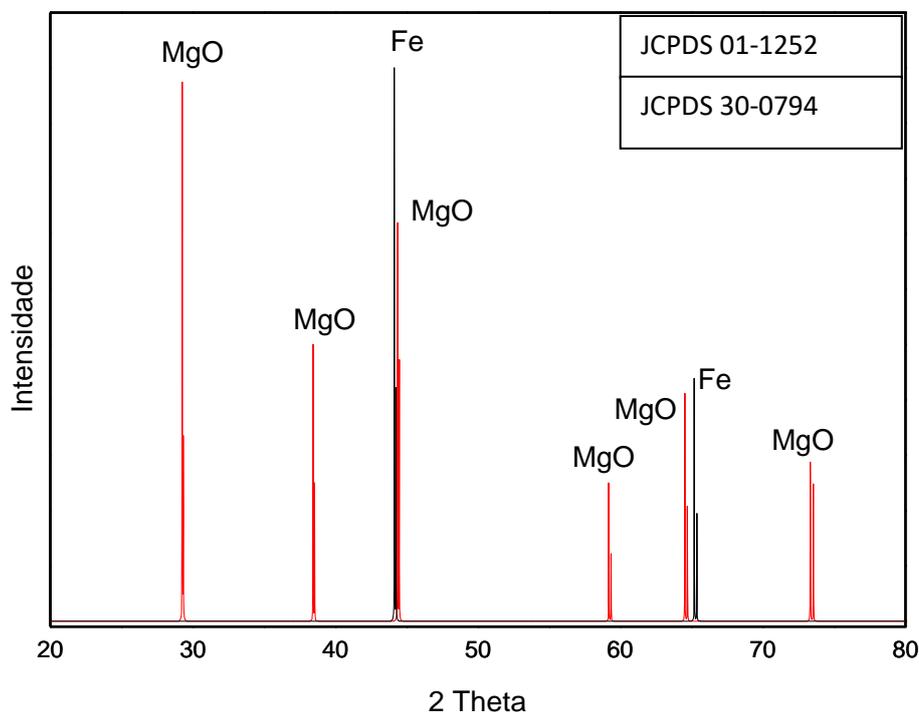
Figura 12: Difração de raio x da região de contato entre a fita de magnésio e a amostra.

Como ilustrado na metalografia, superfície da barra de aço protegida com a fita de magnésio, não apresentou nenhuma camada de coloração laranja indicando a presença de óxido de ferro, como confirmado pela difração de raio x (JCPDS 01-1252), e ainda apresentou em sua superfície uma fina camada de óxido de magnésio, proveniente da oxidação do metal de sacrifício (JCPDS 30-0794) .
